乳源瑶族自治县南环东路北侧 B、C 地 块第一阶段土壤污染状况调查报告

土地使用权人：乳源瑶族自治县教育局

土壤污染状况调查单位：广东韶科环保科技有限公司

二〇二三年八月

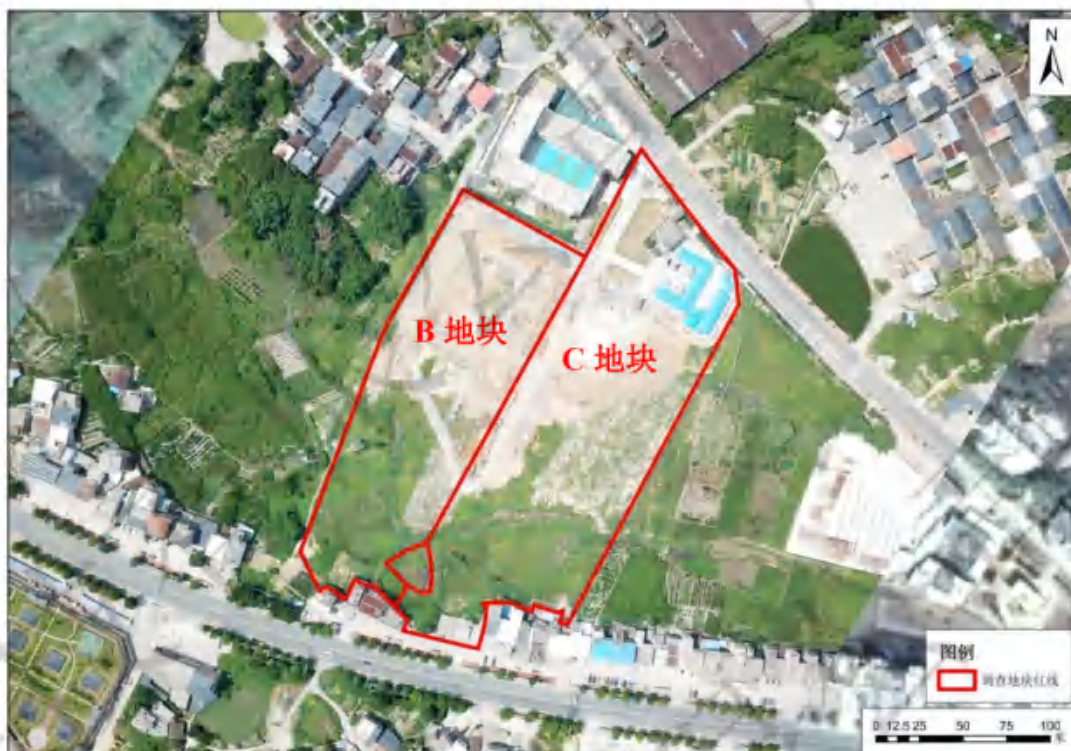
图 2.2-1 调查地块红线范围

乳源瑶族自治县南环东路北侧 B、C 地块位于乳源瑶族自治县乳城镇共和村委信德磁铁厂南侧，地块中心地理坐标为 E113°17'58.866"，N24°45'42.343"，总占地面积 41152.37 m²。地块调查范围见图 2.2-1，调查地块红线拐点坐标见表 2.2-1 及图 2.2-2。

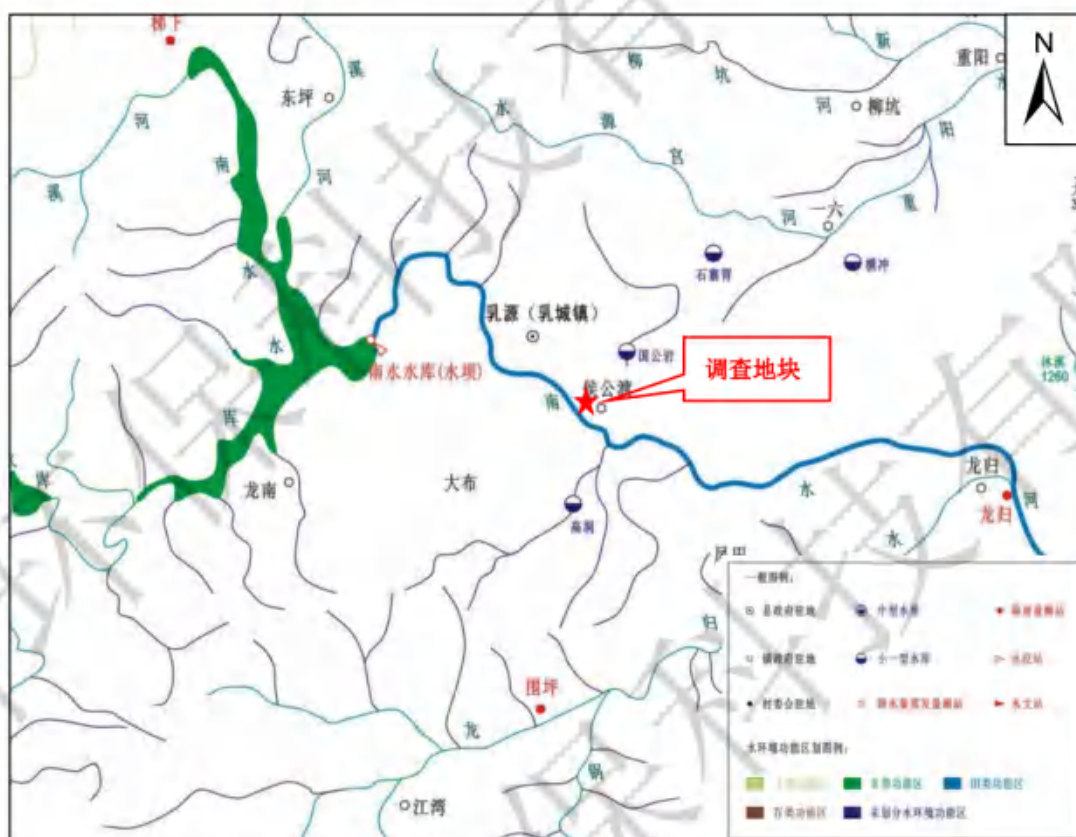
图 3.1-2 调查地块所在地周边水系图

调查地块位于南水河北侧约 200 米处。调查地块周边水系图详见图 3.1-2。

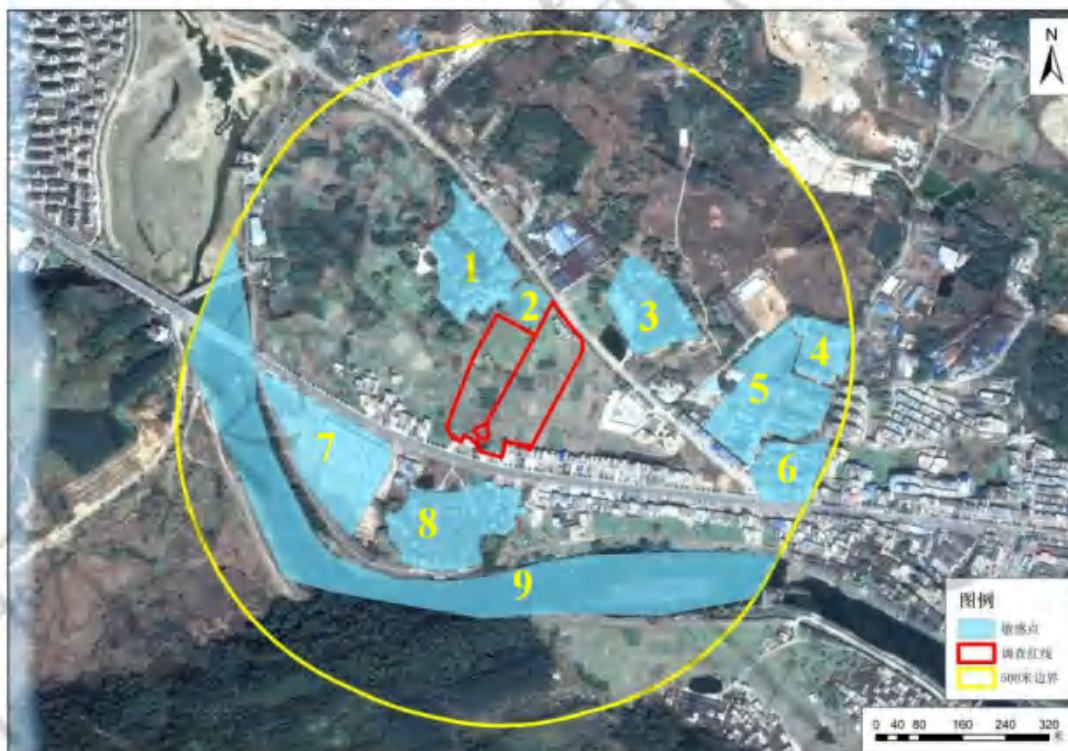
图 3.2-1 主要环境敏感点分布图

本调查地块 500 m 范围内的主要敏感点类型为居民点、学校和河流，主要环境敏感点见表 3.2-1，主要敏感点分布见图 3.2-1。

序号	名称	方位	距调查地块最近距离（米）	敏感点类型
1	老林屋	NW	25	居民点
2	东湖幼儿园	W	邻靠	学校
3	新林屋	NE	120	居民点
4	侯公渡中心小学	E	400	学校
5	侯公渡中学	E	300	学校
6	共和村	E	490	居民点
7	乳源碧桂园	NW	140	居民点
8	罗屋村	N	100	居民点
9	南水河	N	200	河流

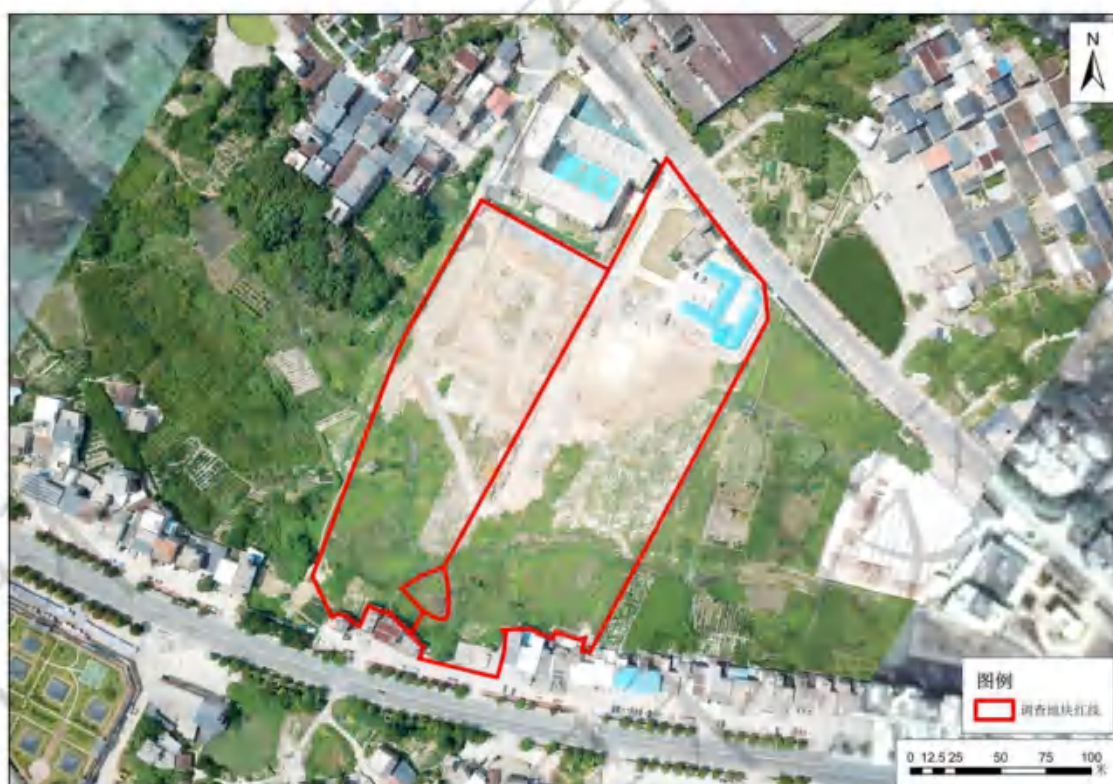
图 3.3-2 地块现状航拍 (拍摄时间图: 2023.7.11)

根据现场踏勘，地块内已开始施工，地块东北角设有建设项目的项目部，项目部西侧为一栋未拆除的农村宅基地，地块其余区域处于土地平整及开挖建设中。根据人员访谈了解到，地块 4 月份开始“三通一平”工作；6 月施工单位外运土方至地块东北侧区域（即现项目部及其南侧区域）进行地块平整，覆土方来自于乳源出口收费站东南侧位置的山坡，覆土面积约 7000 m²，覆土深度约 1.5 m，总覆土量约为 1 万 m³。

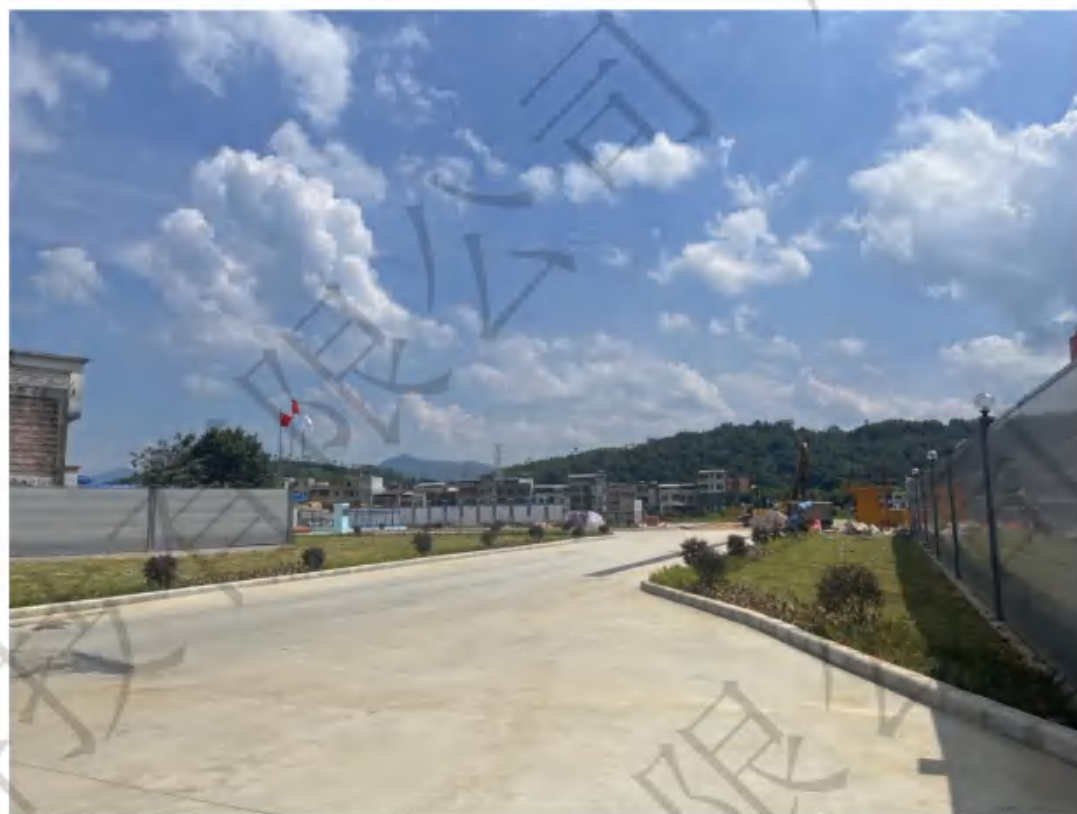
地块内现状（已完成三通一平）

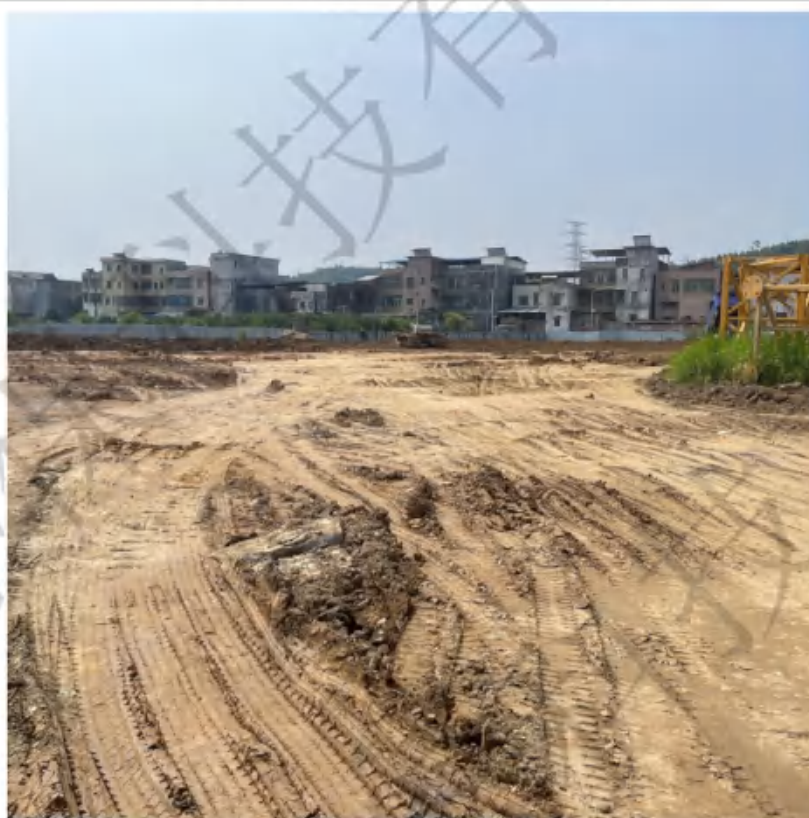
地块内现状（平整中）

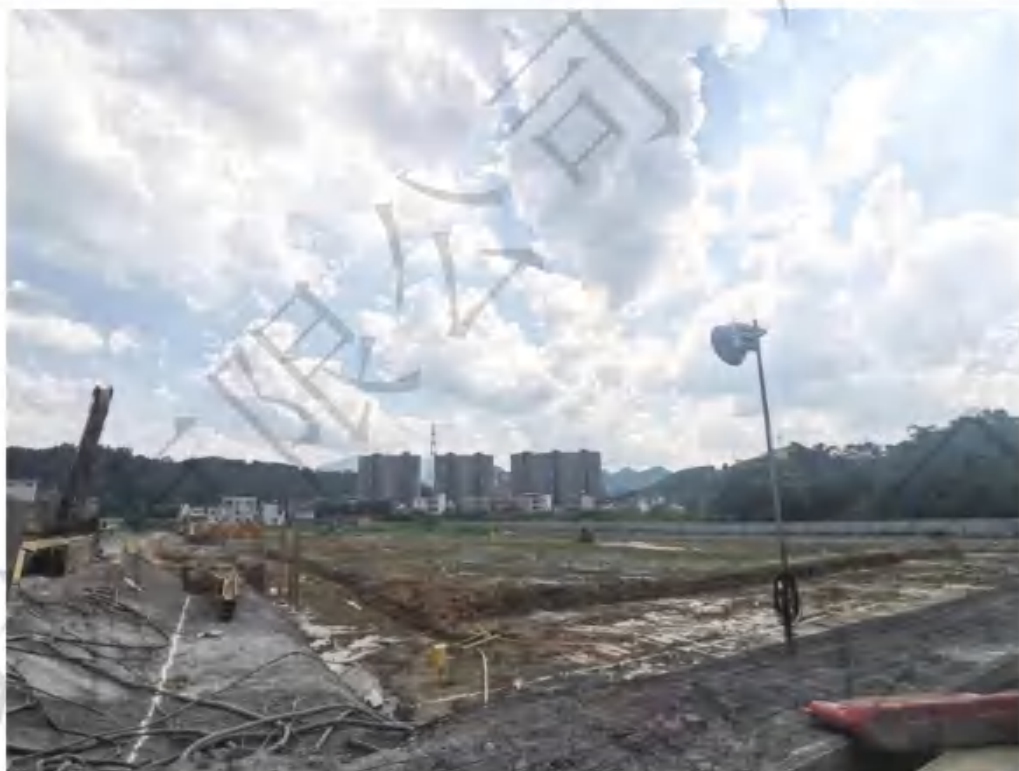
地块内原有荒地

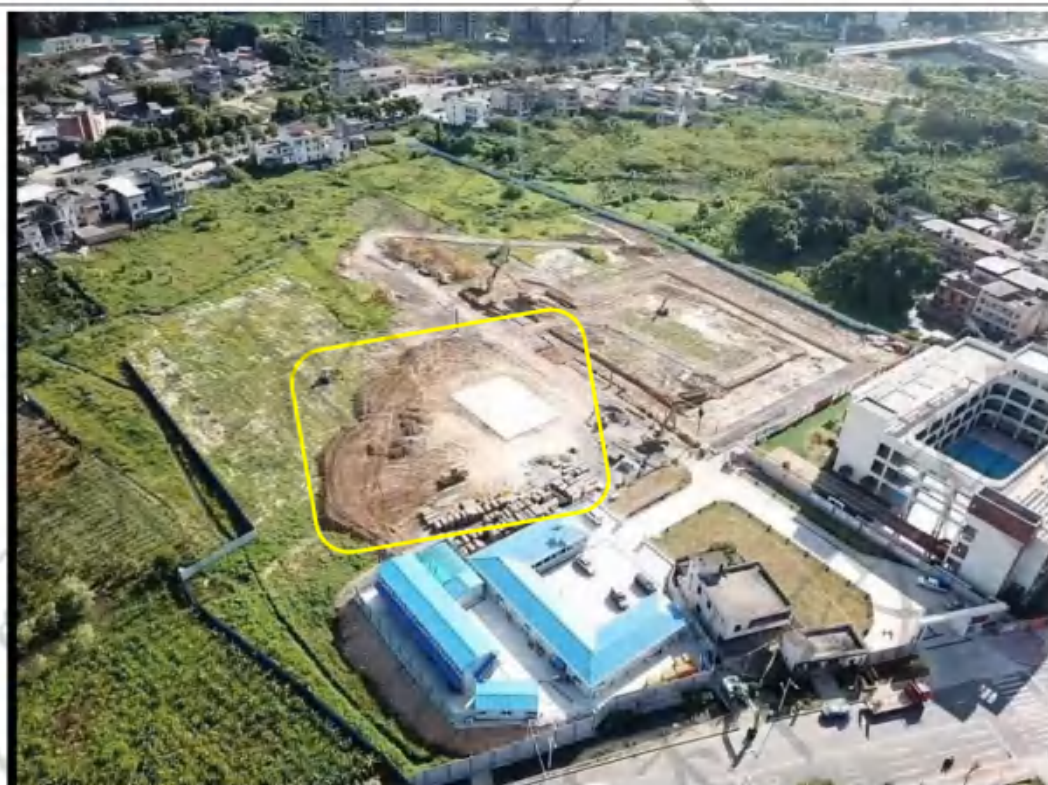
地块内覆土（黄框区域）

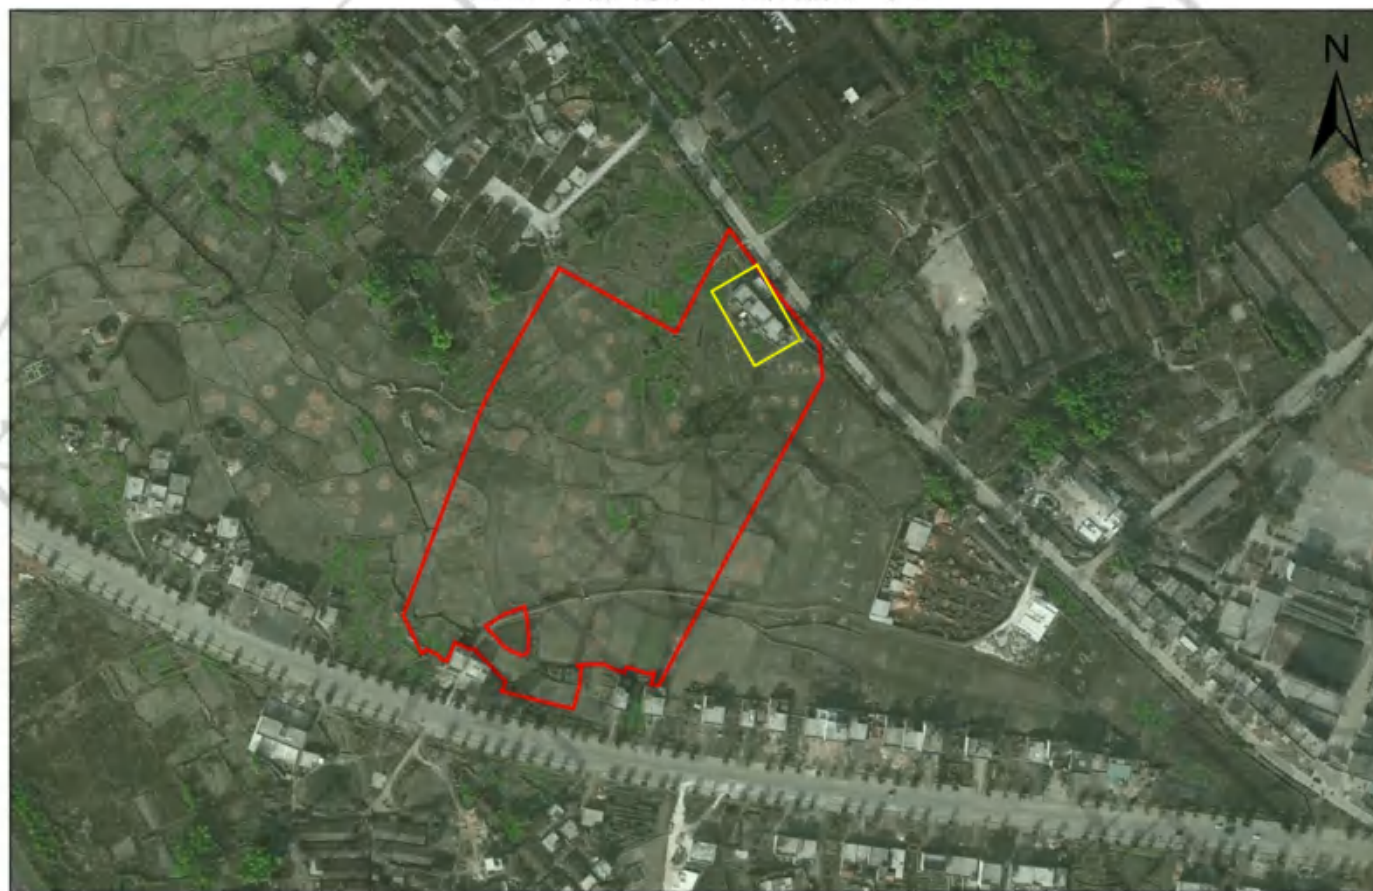
图3.3-5 调查地块历史卫星影像—2008年（黄框内为农村宅基地位置）

2000年地块北侧新建三栋农村宅基地，其余区域仍为农田。

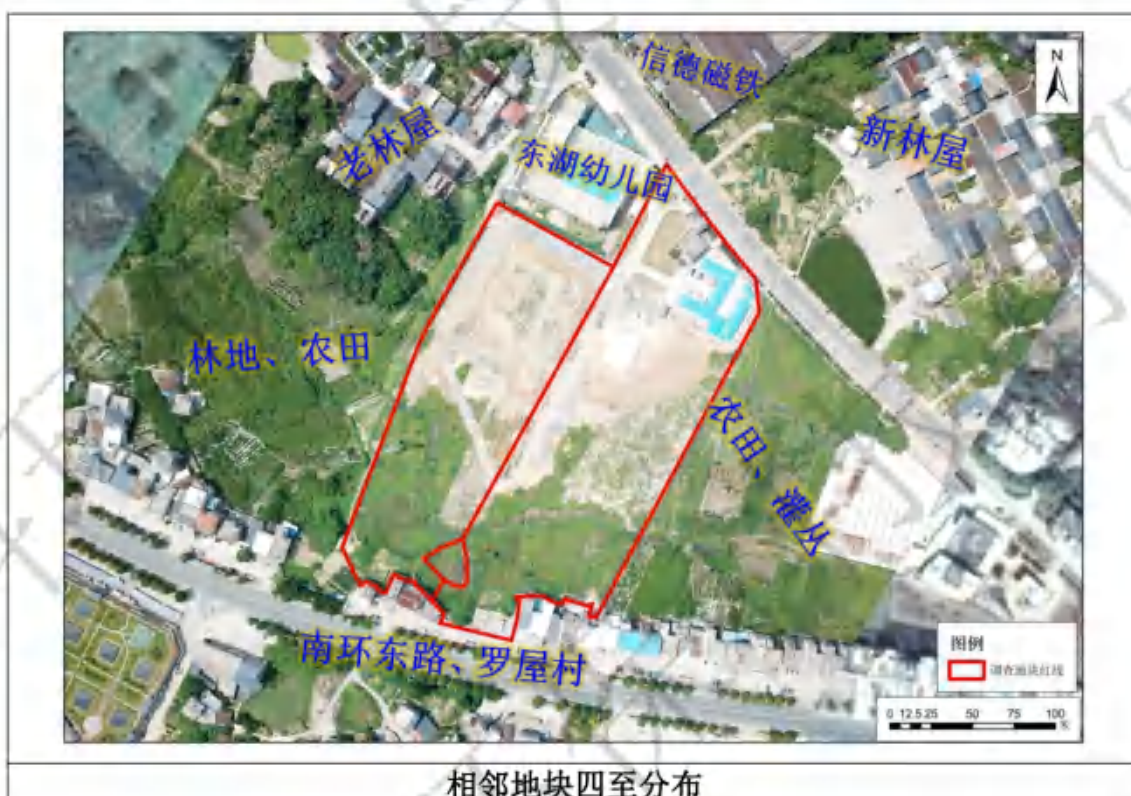
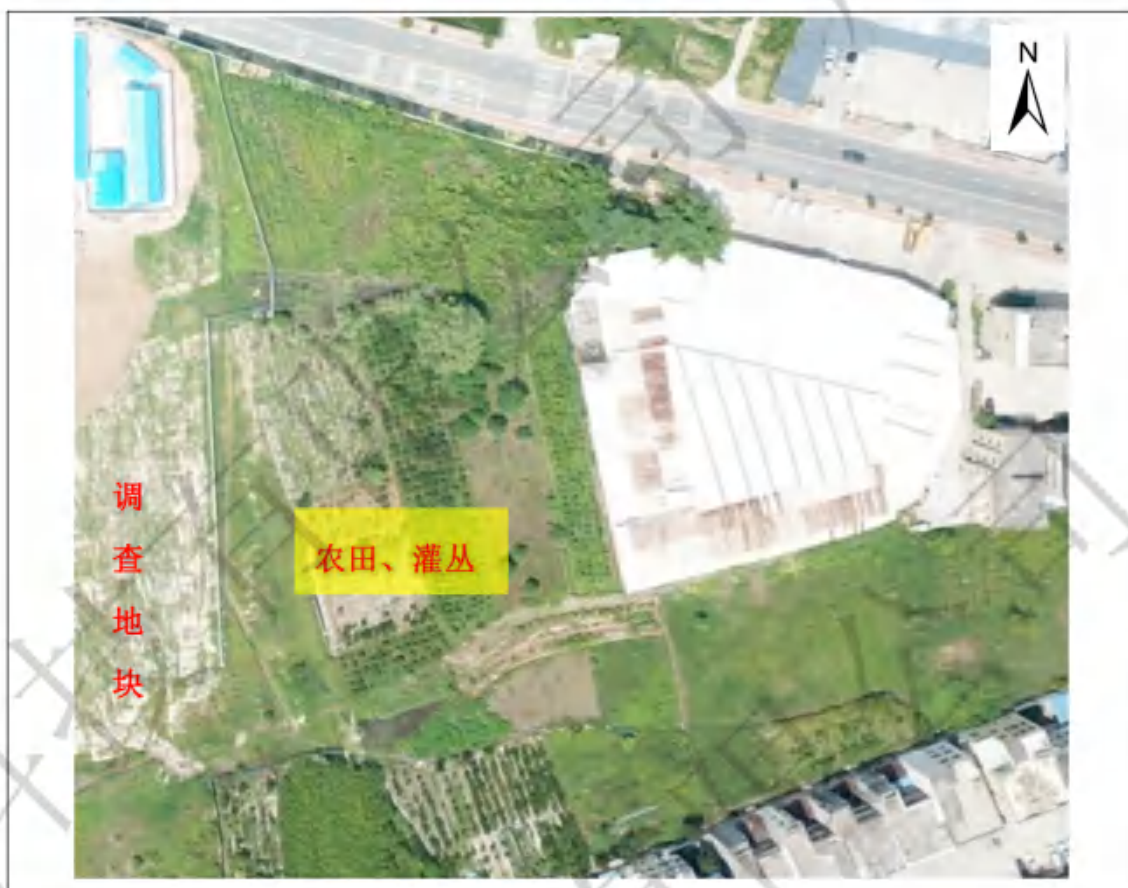
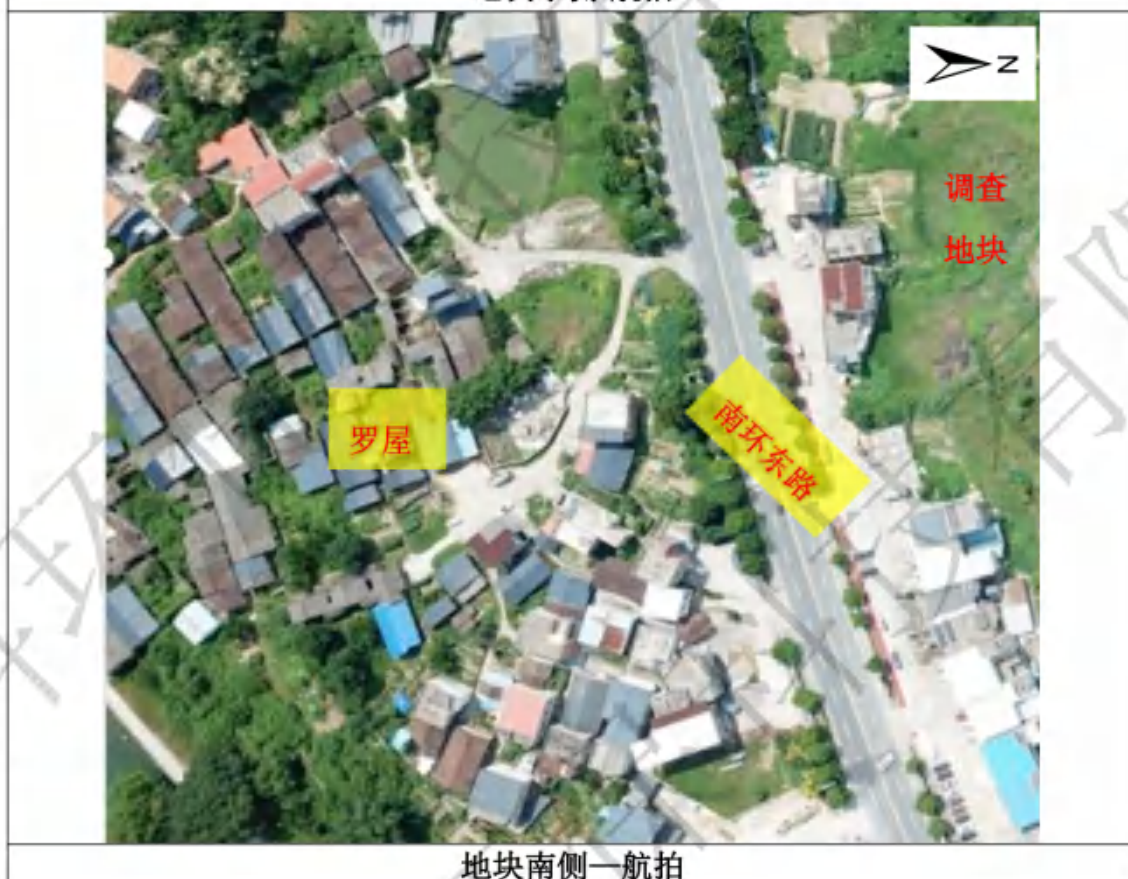
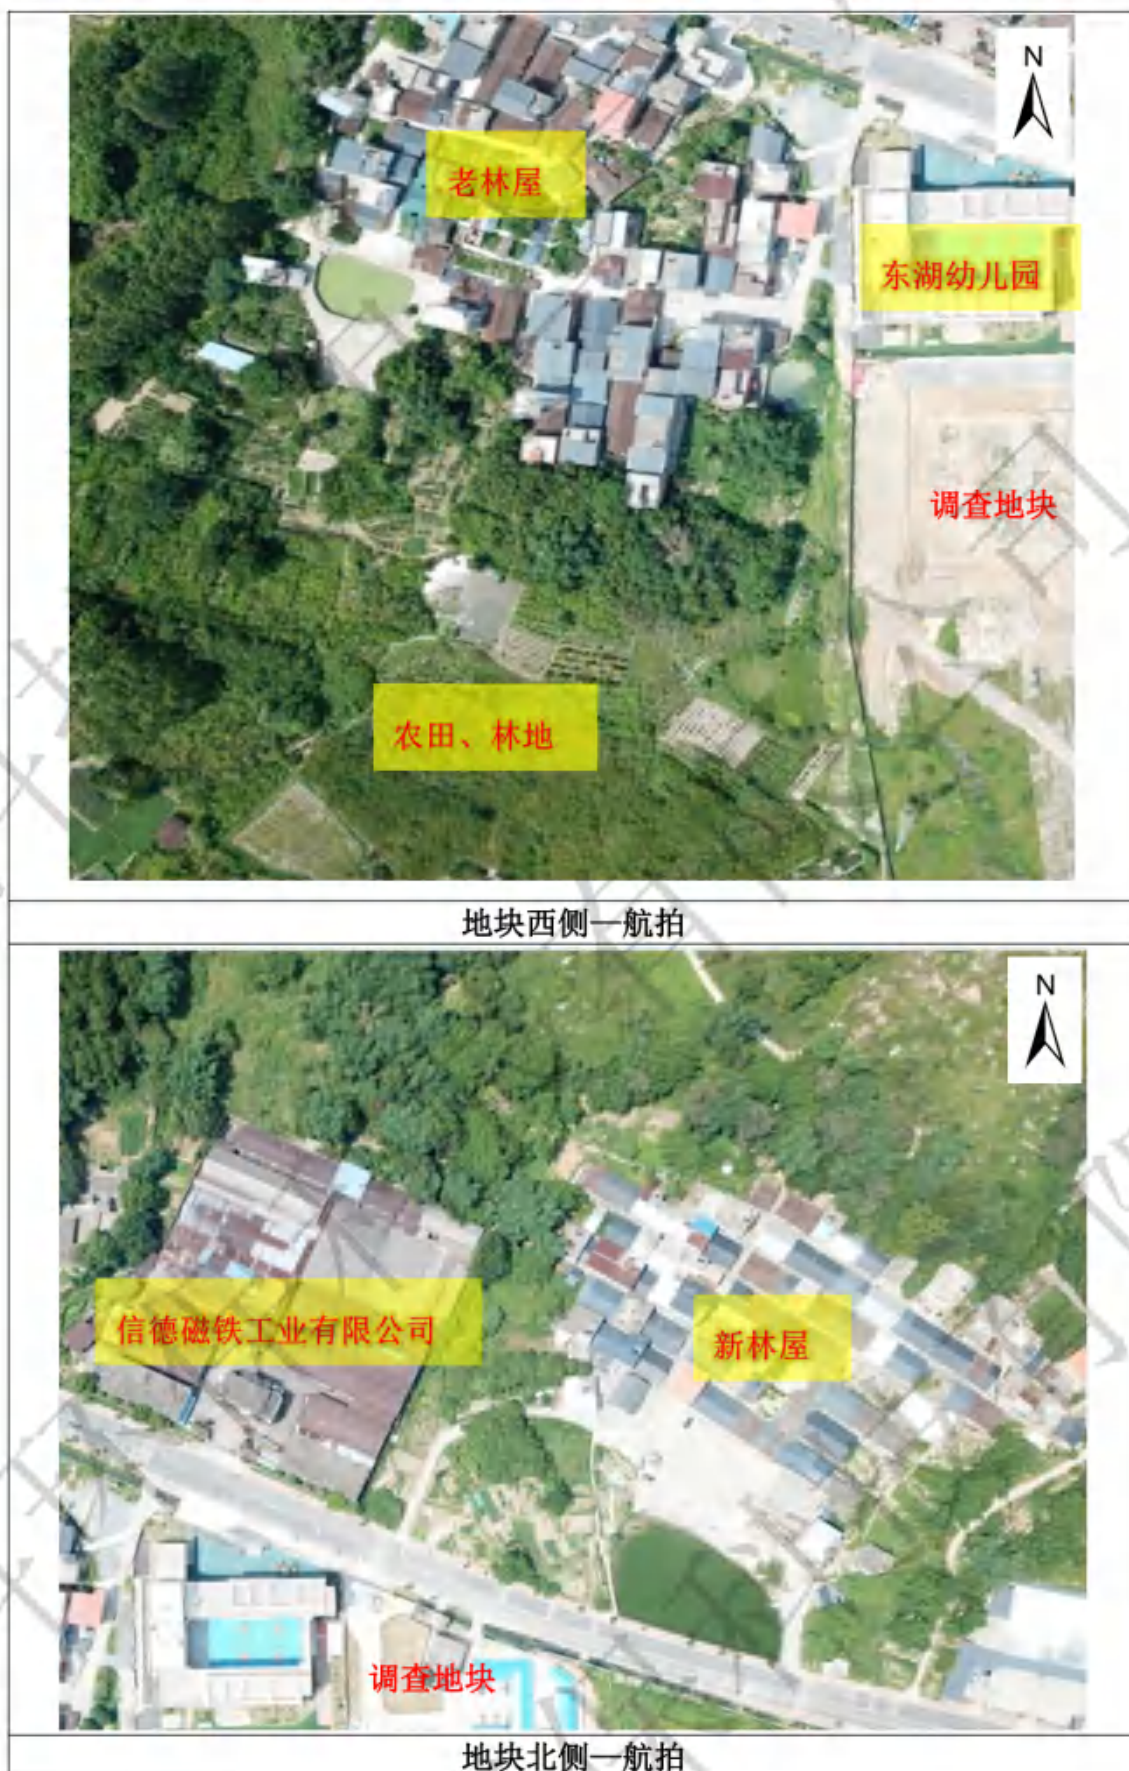
图 3.4-1 相邻地块航拍影像图

相对方位	现状情况	潜在污染物识别	对场地内环境影响风险
东侧	农田、灌丛	无	无
南侧	南环东路、罗屋村	无	无
西侧	东湖幼儿园、老林屋村、林地、农田	无	无
北侧	信德磁铁工业有限公司、新罗屋村	颗粒物、石油烃	较小

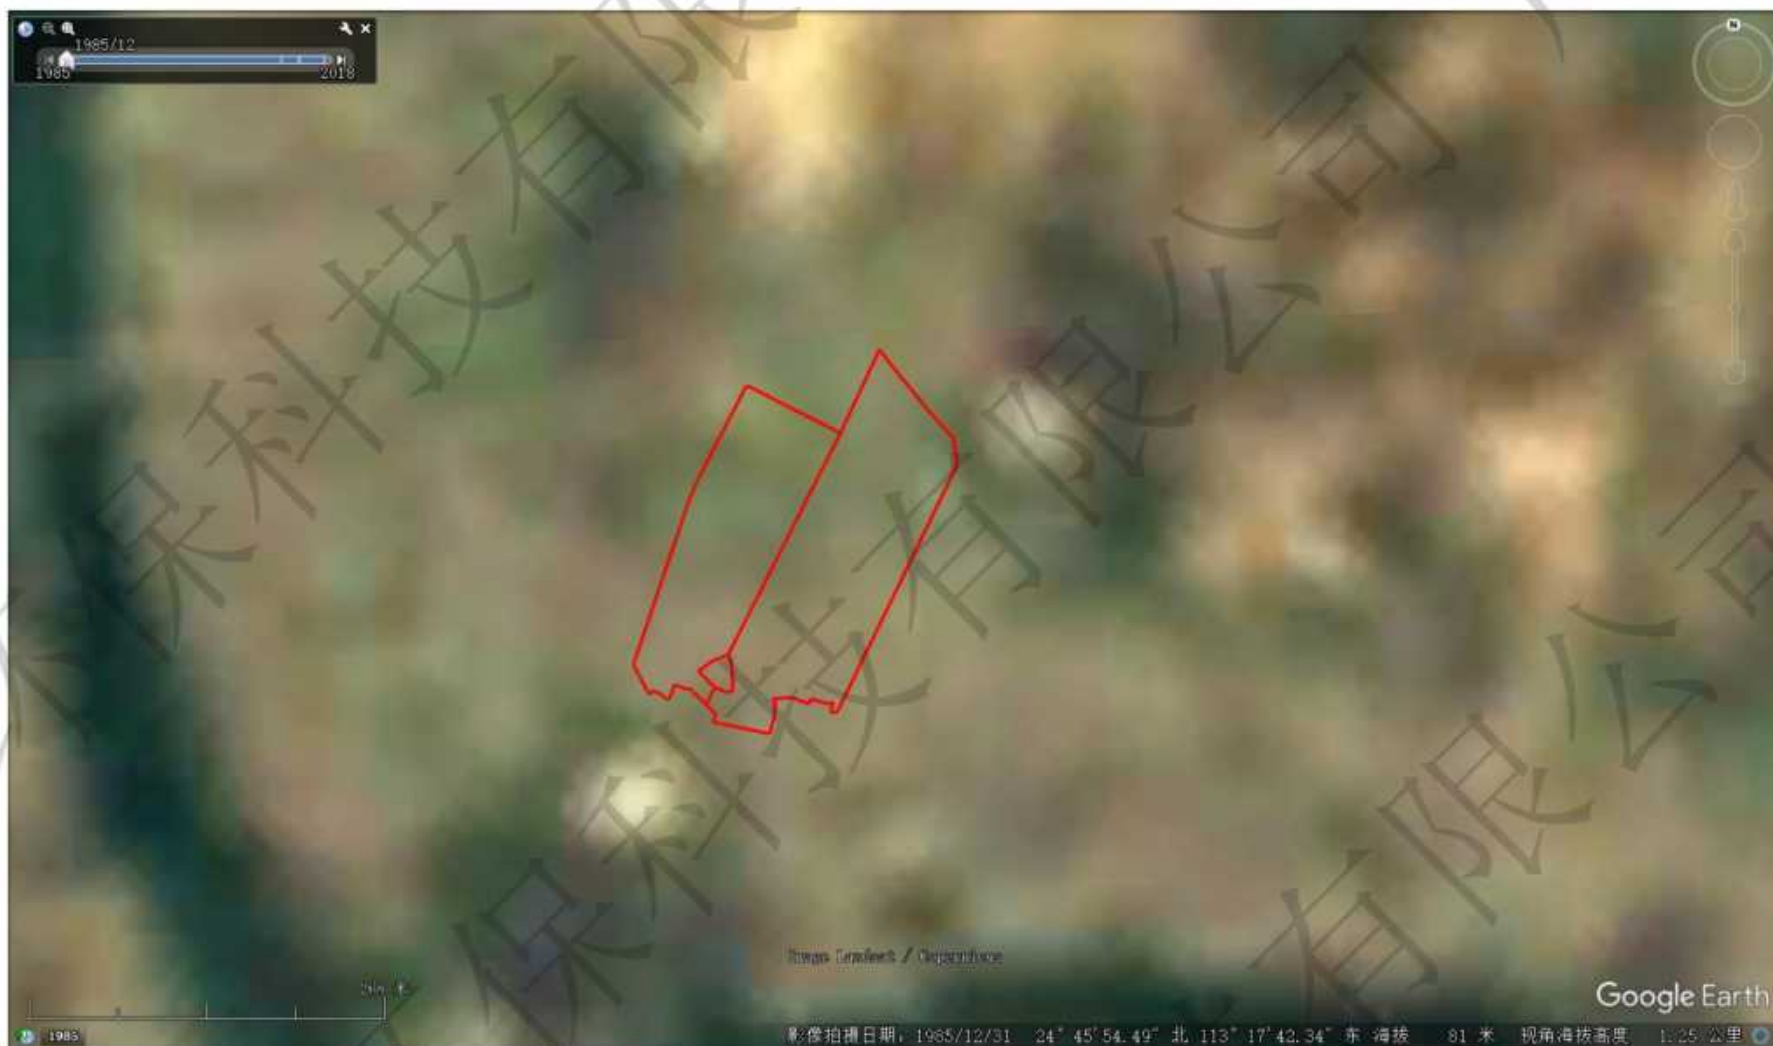
图 3.4-2 周边地块历史卫星影像—1985 年 12 月

相邻地块	时间	历史变化情况
东侧	2020 年之前	农田
	2020 年至今	农田、灌丛
南侧	1997 年之前	林地、农田
	1997 年	林地、农田、南环东路
	1998 年至今	南环东路、罗屋村
西侧	1998 年以前	林地、农田
	1998 年~2021 年	林地、农田、老林屋村
	2022 年至今	林地、农田、老林屋村、东湖幼儿园
北侧	1993 年以前	林地
	1993 年~1997 年	信德磁铁工业有限公司、林地
	1998 年至今	信德磁铁工业有限公司、新林屋村、鹰峰东路

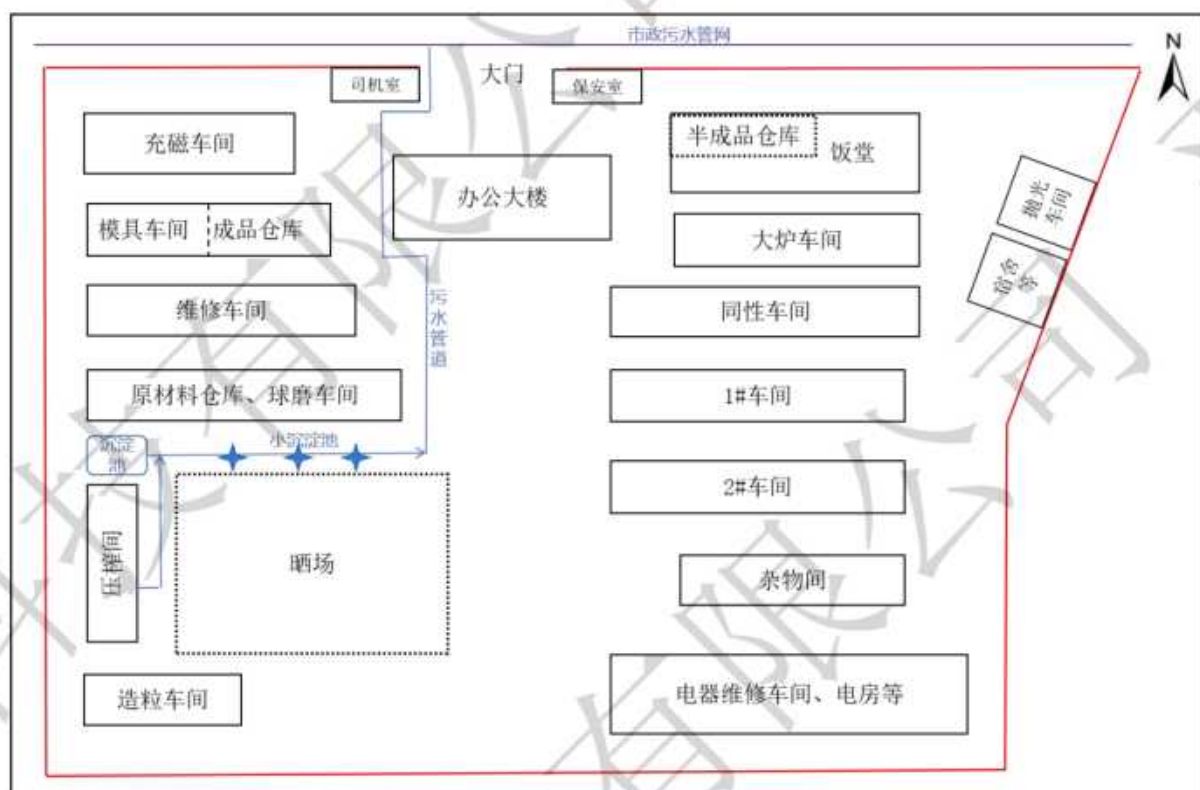
图3.4-10 厂区平面布置图

信德磁铁工业有限公司生产铁氧体磁铁的原料主要为锶料及铁磷片，生产工艺主要为：①研磨：将原材料研磨成 1~1.1 μm 大小；②成团：将研磨后的粉状材料加水浸湿，而后榨去水分，使粉状材料成团，随后在晒场晒干；③粉碎、造粒：将晒干后的原料粉碎至适宜大小，与其它原料混合后进入造粒机造粒；④成型：将原料粒压制成片状成型材料，此时产品较脆、易断；⑤烧结：将压制后的产品放入 1200℃ 的电炉中进行烧结、硬化；⑥抛光：对产品进行抛光，使表面光洁；⑦充磁：将产品置入充磁机中，使具有磁性；⑧包装、入库。

信德磁铁生产主要在密闭的厂房中进行，厂区未设置排气筒，厂区内原料破碎产生的颗粒物对调查地块土壤造成影响的可能性较小。产品生产过程中“压榨”程序会产生生产废水，根据与厂区工作人员访谈了解到，压榨出的生产废水经沉淀池沉淀后大部分回用于生产，剩余部分经多级沉淀后排入市政污水管网。厂内污水对调查地块土壤

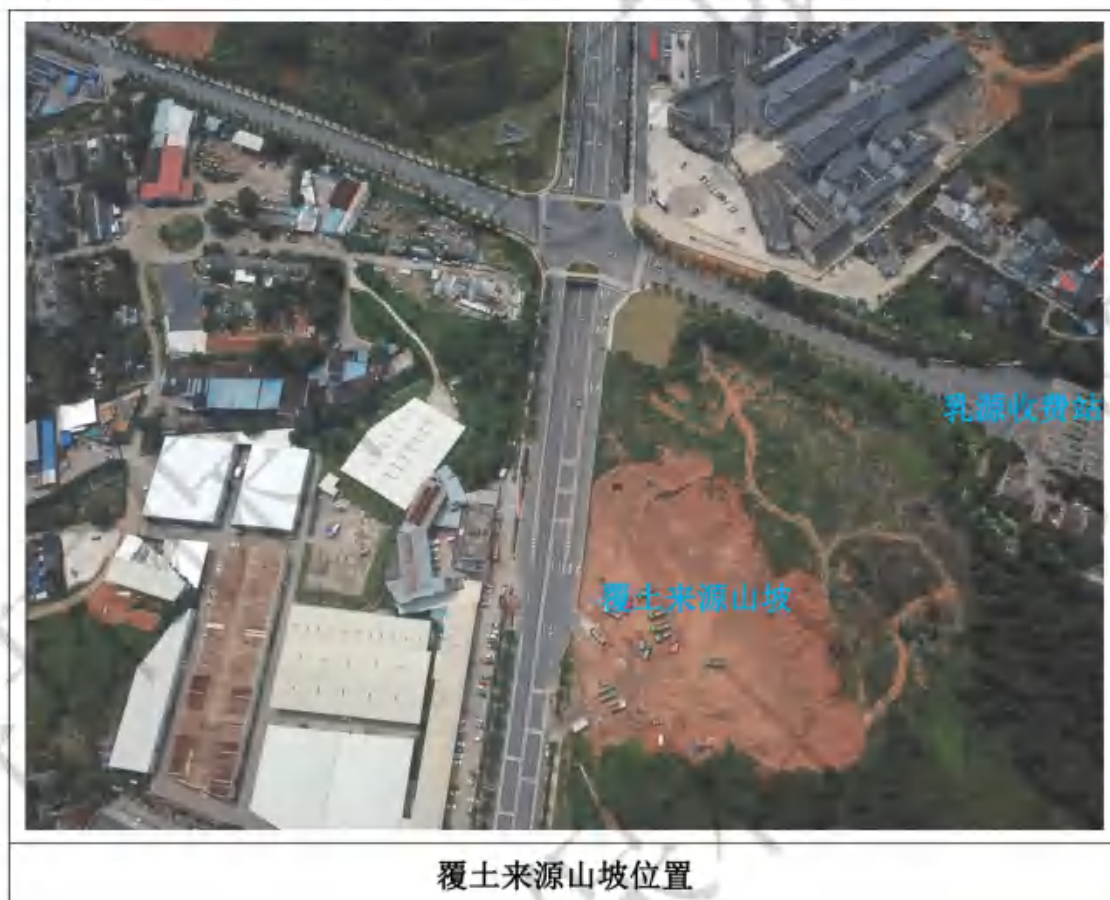
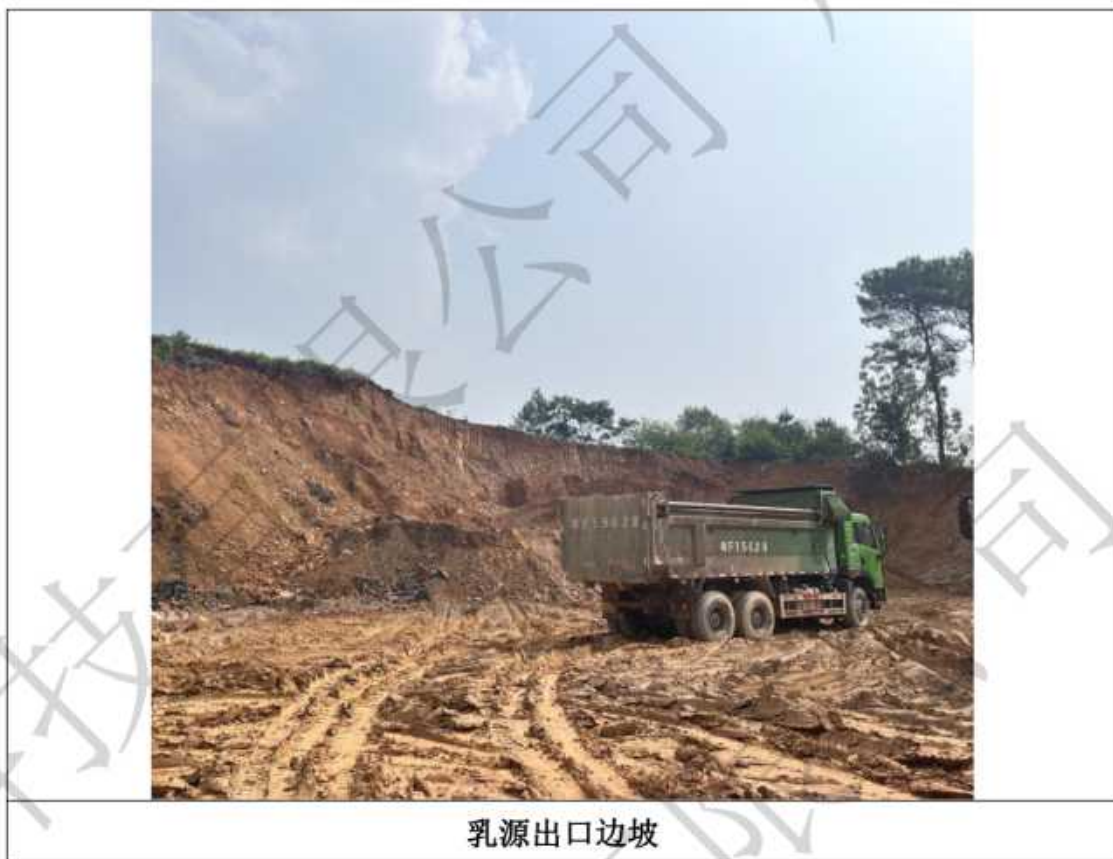
图 4.3-1 覆土来源山坡现场踏勘图

为提高调查结果的严谨性及准确性，我司工作人员对覆土来源山坡进行了现场踏勘及土壤快速检测。踏勘结果表明，山坡位置不存在工业企业，周边无重大污染源，山坡土壤未见污染迹象，山坡现场踏勘图详见图 4.3-1。本次山坡土壤快速检测共选取 4 个采样点，结果表明，4 个点位中土壤重金属含量均未超过一类建设用地筛选值标准，山坡快速检测点位信息及检测结果详见本报告第 6 章。

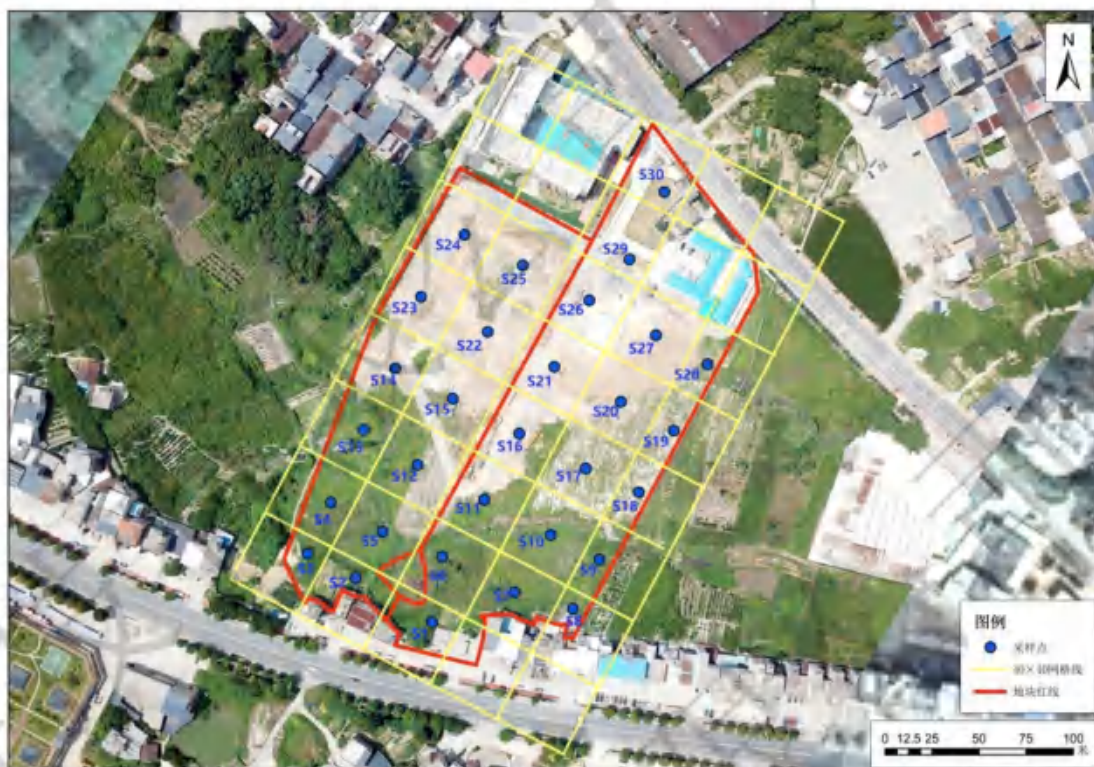
图 6.2-1 地块现场速测布点示意图

本调查地块总占地面积 41152.37 m^2 ，按 $40\text{ m}\times 40\text{ m}$ 网格布设，现场实际共布设 30 个采样点。采样深度为扣除地表非土壤的硬化层厚度后的 20 cm 。现场快速检测采样布点示意图详见图 6.2-1 所示。

工作组于 2023 年 7 月 21 日及 8 月 19 日使用重金属快速检测仪（XRF）对地块内及山坡土壤进行了现场快速检测，地块共选取 30 个点位进行检测，山坡共选取四个点位进行检测。快速检测结果如表 6.4-1 及 6.4-2 所示，表格仅列举了快速检测中检出且属于《土壤环境质量建设用地区域土壤污染风险管控标准（试行）》（GB36600-2018）表 1 与表 2 中涉及的指标。根据速测结果，地块内 30 个监测点位中铜、砷、镍、铅、镉、钴和钒均有不同程度检出，但样品均未超过筛选值标准。山坡样品亦均为超过筛选值标准。样品检测结果原始记录详见附件 8.4。

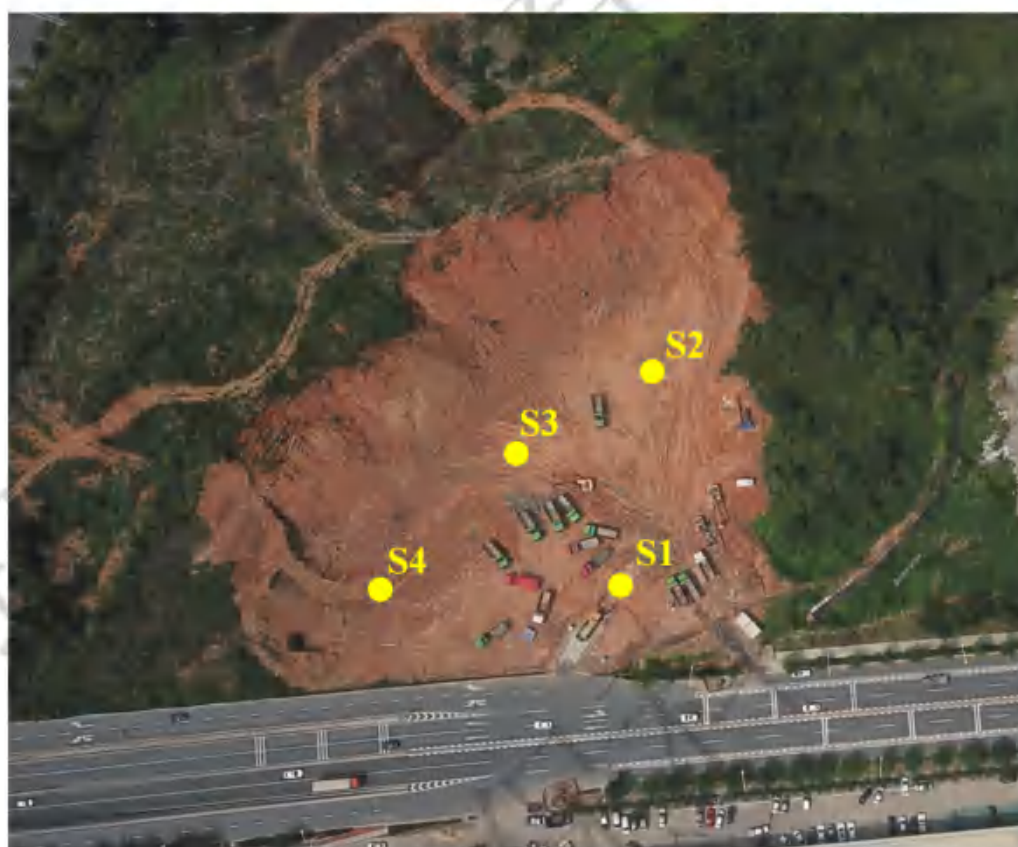
图 6.2-2 边坡现场速测布点示意图

结合现场实际情况，本项目在高速出口边坡位置共布设 4 个采样点，点位示意图详见图 6.2-2。
